BULLETIN TECHNIK

MODELL/VARIANTE:
MGF

Bulletin-Nr.: 0018
CDS.-Ref.: M8379bu
Ausgabe: 2
Datum: 05.08.98

RADLAUFAUSKLEIDUNG BERÜHRT BEI GANZ EINGESCHLAGENER LENKUNG DEN VORDERREIFEN

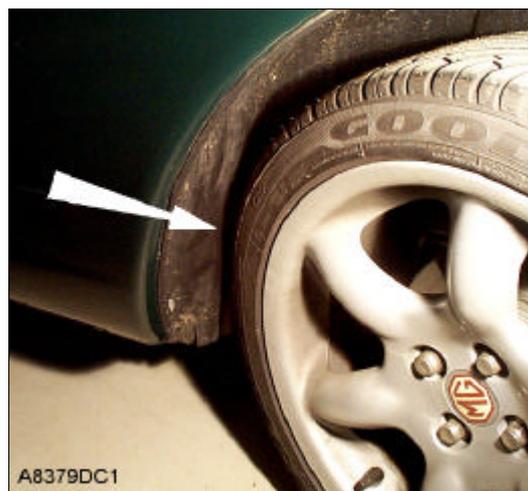
Bei ganz eingeschlagener Lenkung ist ein Scheuern des Rades an der Radlaufauskleidung zu hören. Kann bei Einschlag nach links oder rechts auftreten.

Ein kleiner Bereich der Kunststoffauskleidung des Radlaufs ist falsch geformt. Dadurch ist nicht genügend Spiel zwischen Reifenaußenkante und Auskleidung vorhanden.

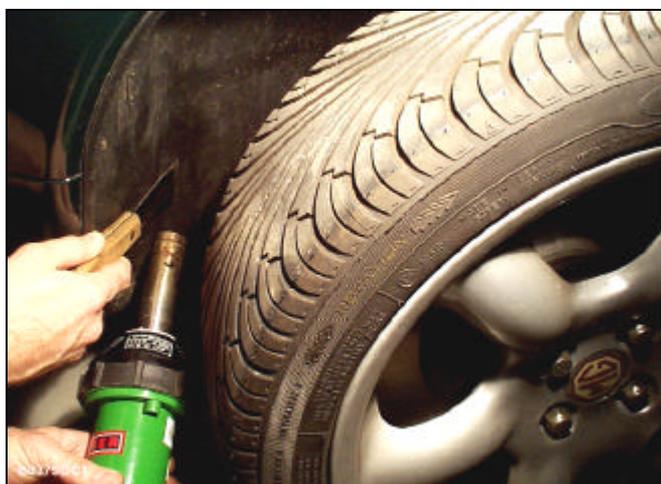
1. Lenkung ganz einschlagen und Spiel zwischen Reifenaußenkante und Radlaufauskleidung prüfen (siehe Pfeil im Foto); betroffene Scheuerstellen markieren.

2. Lenkrad vollständig in ent gegen ge setzte Richtung drehen, um Zugang zum Arbeitsbereich zu erhalten.
3. Markierten Bereich der Radlaufauskleidung mit Elektro-Heißluftpistole erwärmen.
4. Unter Aufbringung von Heißluft mit Schaber oder ähnlichem Werkzeug die Radlaufauskleidung nachformen, so daß ausreichendes Spiel erhalten wird.
5. Heißluftpistole zur Seite legen und Kunststoffauskleidung so lange mit dem Werkzeug in Position halten, bis sie abgekühlt ist.
6. Lenkrad erneut ganz einschlagen und nun prüfen, ob genügend Spiel vorhanden ist.
7. Prüfung und ggf. Reparaturvorgang auf der gegenüberliegenden Fahrzeugseite wiederholen.
8. Vor Rückgabe an den Kunden Fahrzeug bei vollem Lenkungseinschlag nach rechts und links bewegen, um zufriedenstellende Reparatur sicherzustellen.

- Radlaufauskleidung nicht zu stark erwärmen, da dies sonst schnell zu Beschädigung führt.
- Heißluftpistole nie auf den Reifen richten.
