Kaufberatung MGF

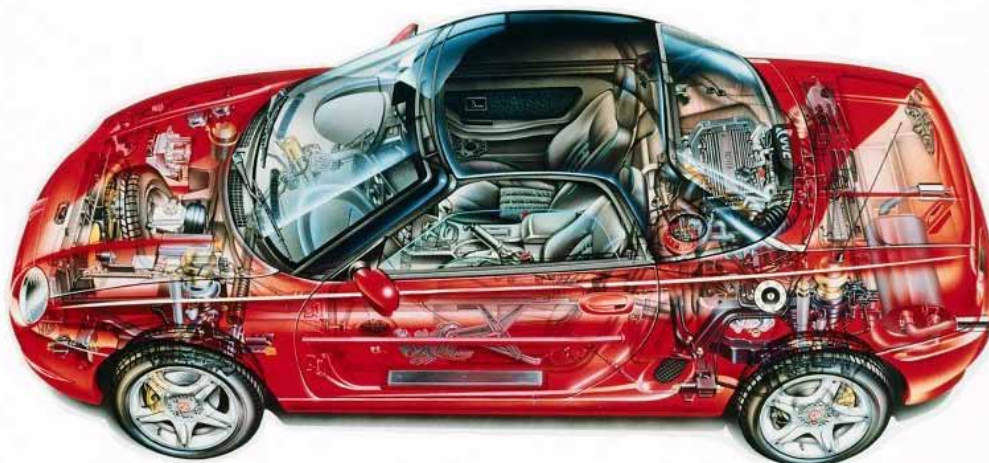
Röntgenbild 1,8 VVC

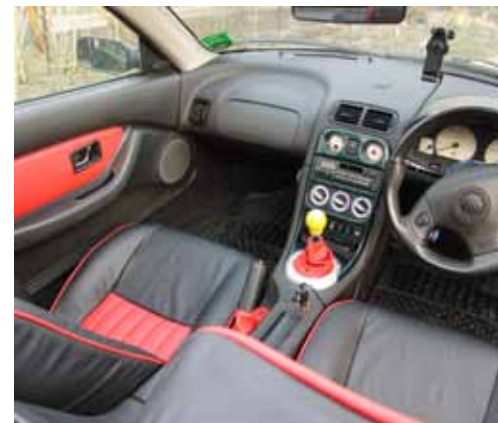
Bild 1: MK1 mit MK II Mittelkonsole

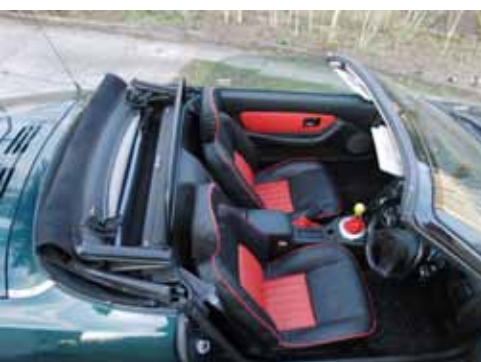
Bild 5: Innenraum

Also, wie sieht der Innenraum aus (Bild 5)? Sind alle Schalter vorhanden? Hat das Fahrzeug Holzapplikationen (wie beispielsweise das Sondermodell Brooklands), die alle an ihrem Platz und intakt sind? Sie sollten an folgenden Stellen vorhanden sein: Lüftungsdüsen links, rechts und in der Mitte (jeweils als Umrandung), sowie auf der Mittelkonsole (als Einfassung des Bereiches Schalthebel, Zusatzinstrumente, Schalter). Ich habe vor kurzem ein Fahrzeug gesehen, bei dem diese Applikationen entfernt wurden und dabei eine sehr unansehnliche Fläche hinterlassen haben. Außerdem fehlte der Dimmer der Instrumentenbeleuchtung. Der Rest des Fahrzeugs war entsprechend; das nur nebenbei.

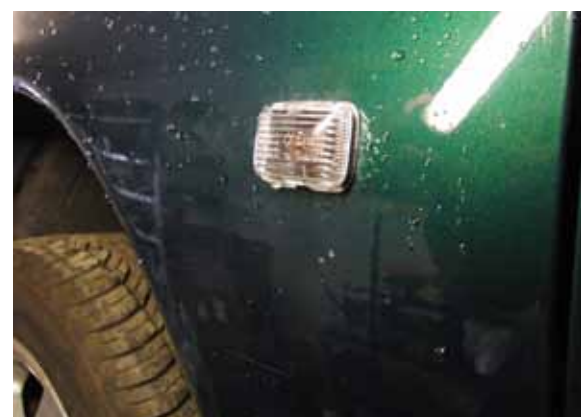
Bild 6: Anrostungen Seitenblinker

Unter den Seitenblinkern rostet es gerne. Ferner am Scheibenrahmen oben an den Falzen und unten am Karosserieansatz (Bild 6).

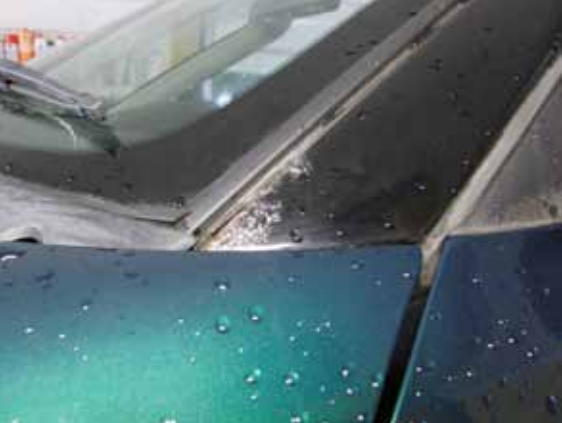
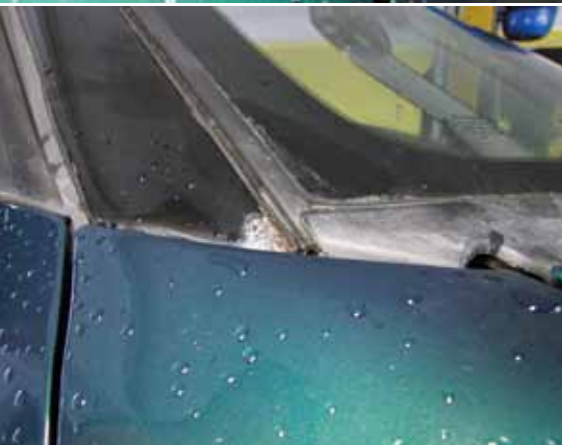
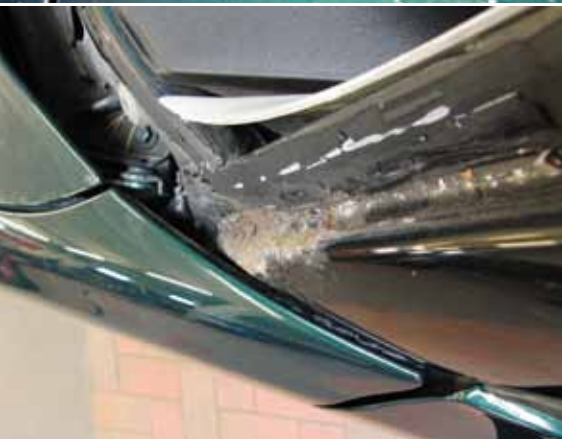
Bild 7, 8, 9: Anrostungen am Scheibenrahmen

Besondere Aufmerksamkeit ist geboten, wenn in der Vergangenheit die Frontscheibe gewechselt wurde (Bild 7,8,9). Im Heckbereich an der Nahtstelle des Kotflügels zum Abschlussblech unterhalb der Rückleuchten bilden sich oft Unterrostungen.

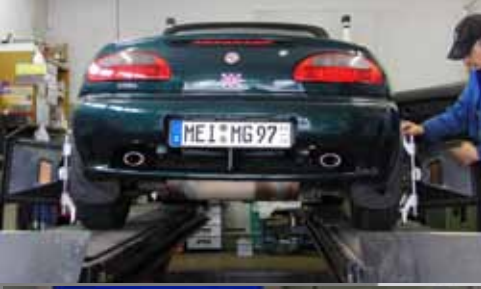
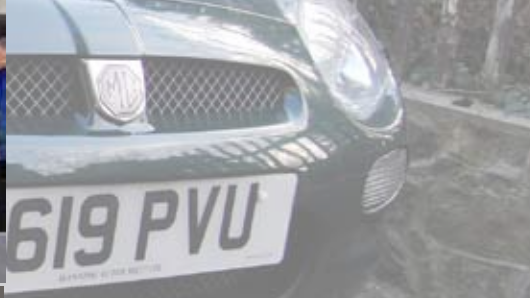
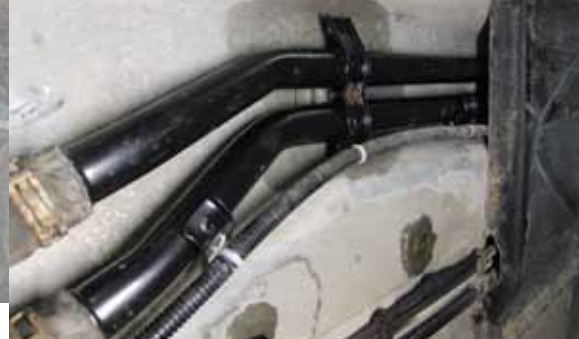
Bild 13: Achsvermessung einrichten

Bild 14: Achsvermessung Daten für Fahrzeughöhe

Bild 15: Achsvermessung Ist-Zustand

Zuletzt noch ein Blick auf die Räder. Wenn ein F zu tief liegt, verändern sich Spur und Sturz. Das erkennt man an innen abgefahrenen Vorderreifen. Ist das also der Fall muss in jedem Fall eine Spureinstellung vorgenommen werden (Bild 13, 14, 15).

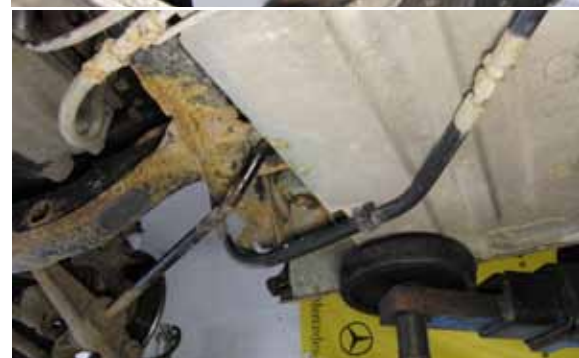
Bild 17: Querlenker vorne rechts (erneuert)

Der erste Blick sollte den Kühlmittelrohren gelten, die von hinten nach vorne zum Kühler verlaufen und gerne durchrosten (Bild 16). Ersatz ist lieferbar, falls gewünscht auch in Edelstahl zu einem vergleichbaren Preis wie die Stahlausführung. Rost ist eigentlich an allen Stellen ein Thema. Es gab sogar schon Exemplare aus England, bei denen der Ölfilter verrostet war. Eine Stelle fordert dennoch besondere Aufmerksamkeit, die vorderen Querlenker (Bild 17).

Durch ihre besondere Konstruktion mit zwei Verstärkungsblechen innen, die zusammen einen Hohlraum bilden, rosten diese oft durch, was dem TÜV ganz und gar nicht gefällt. Ersatz ist verfügbar und kostet ungefähr 120 € pro Stück, zuzüglich Einbau und Spurevermessung.

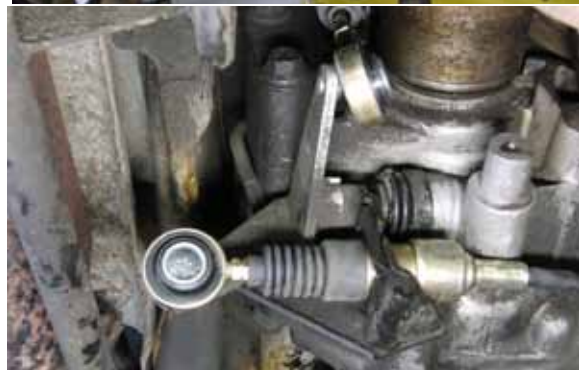
Bild 18: Anrostungen Hilfsrahmen hinten links

Zusätzlich sollte ein Blick auf den vorderen und den hinteren Hilfsrahmen geworfen werden, die ebenfalls nicht vor der braunen Pest gefeit sind (Bild 18). Auch die Fahrwerksbuchsen verdienen einen zweiten Blick, wobei die Gummis der Stoßdämpfer und der Stabilisatoren erfahrungsgemäß als erstes Handlungsbedarf zeigen.

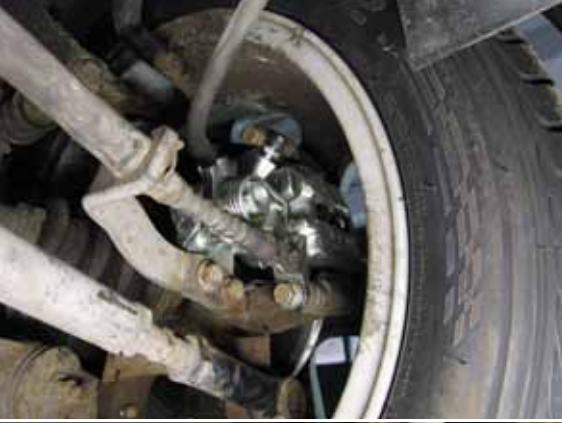
Bild 20: Bremssattel hinten rechts (erneuert)

Die Radlager sollten kein Spiel haben (Bild 20). Falls doch, tauschen erfahrene Mechaniker die Nabe gleich mit aus, um zukünftigen Problemen aus dem Weg zu gehen.

Auch ein Blick auf die Brems-scheiben und -beläge kann nicht schaden, wenn man das Fahrzeug sowieso gerade auf der Bühne hat (Bild 20). Die Bremsleitungen gammeln ab und zu in den Radhäusern durch die permanente Berührung mit Feuchtigkeit.
